# SERVICE NEWSLETTER

## Elektrische Sicherheit der BEGO-Geräte in Servicefällen

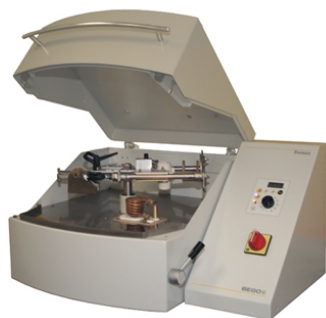
**Abb. 1: Die kompakte Gießschleuder Fornax® T**

In solchen Fällen kann es zu unvorhersehbaren Verhaltensweisen der Geräte kommen. In einem konkreten Beispiel bei einer Fornax® T kam es bei den Arbeiten am offenen Gerät beim Absenken der Tiegelspule zum unerwarteten Einschalten des Generators. Bei diesem Gerät wurden jedoch alle zu diesem Zeitpunkt relevanten Sicherheitskreise überbrückt.

**Jede Servicefachkraft sollte stets wissen, dass überbrückte Sicherheitseinrichtungen zu Gefährdungen führen können!**

Wir möchten noch einmal vorsorglich alle unsere Servicepartner und -mitarbeiter ausdrücklich auf die Risiken bei der Ausschaltung der Sicherheitschaltkreise hinweisen und bitten um Ihre Kenntnisnahme.

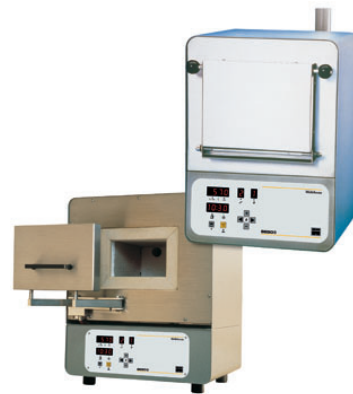
Abb. 4: Vorwärmeöfen Miditherm 100 und 200 MP

Zur Verbesserung der Betriebssicherheit der Öfen bzgl. der Temperaturmessung über das Thermoelement, wurde eine neuartige Erkennung von Fehlfunktionen des Thermoelementes in die Software integriert. Dies betrifft den Totalausfall des Thermoelementes sowie die Verpolung nach dem Austausch im Servicefall.

Die Steuerung erkennt während der Aufheizzeit, ob die Temperaturmessung ordnungsgemäß funktioniert. Dabei wird die Funktion des gesamten Heizsystems überprüft. Sollte es zu Abweichungen von den normalen Aufheizwerten während dieser Zeit kommen, wird die Servicemeldung E04 generiert und die Heizung ausgeschaltet.

Die Fehlerursachen können in diesem Fall ein defektes bzw. falsch verpoltes Thermoelement oder ein defektes Heizsystem sein.

Diese Änderung fließt bei den Öfen Miditherm 100 MP ab der Seriennr. 306.621 und bei den Öfen Miditherm 200 MP ab der Seriennr. 307.414 mit in die Serie ein.
