# SERVICE NEWSLETTER

## Seguridad eléctrica de los equipos de BEGO durante los servicios técnicos

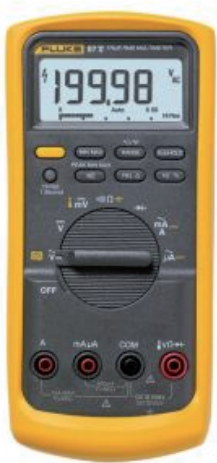
Fig. 3: El instrumento de medición Fluke 87 III

Para determinar el caudal real de agua, deberían medirse las señales del controlador de flujo. Para ello, se necesita un multímetro con función de medición de frecuencia, p. ej., el instrumento de medición Fluke 87 III.

Para leer los valores, los cables de medición del multímetro deben conectarse al sensor de flujo (n.º art. 16280) como sigue:

**Cable verde = polo positivo**

**Cable negro = Com.**

Para evaluar las frecuencias, utilice la siguiente tabla con los valores orientativos que se indican:

Frecuencia 11,0 Hz = 3,6 l/min = caudal satisfactorio,

Frecuencia 7,4 Hz = 3,0 l/min = preaviso,

Frecuencia 6,2 Hz = 2,6 l/min = desconexión.
