# SERVICE NEWSLETTER

## Elektrische Sicherheit der BEGO-Geräte in Servicefällen

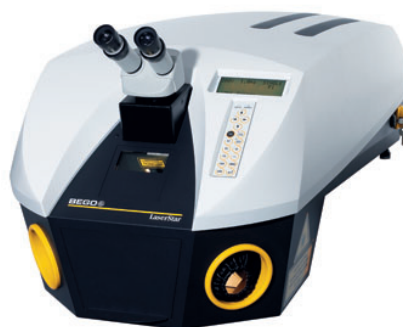
**Abb. 2: LaserStar T plus**

In seltenen Fällen generieren die zahntechnischen Laser LaserStar die Frühwarnung „HEX FLOW WARN“ oder die Servicemeldung „HEX FLOW ILCK“, obwohl die DI-Filter kürzlich getauscht wurden. Bevor diese Filter wiederholt pauschal gewechselt werden, empfehlen wir Ihnen Folgendes:

Zur Ermittlung der tatsächlichen Wasserdurchflußmenge, sollten die Signale des Strömungswächters gemessen werden. Sie benötigen dafür ein Multimeter mit einer Frequenzmess-Funktion, z. B. das Messgerät Fluke 87 III.
